**25º Encontro Nacional de Conservação Rodoviária (ENACOR)
48ª Reunião Anual de Pavimentação (RAPV)**

**DESEMPENHO DE REVESTIMENTOS ASFÁLTICOS EM TERCEIRA FAIXA
EXECUTADOS COM LIGANTE HIMA E CAP 60/85-E: ESTUDO DE CASO DE
SEGMENTOS MONITORADOS NA SC-114**

Allan Monteiro Silva¹; Glicério Trichês².

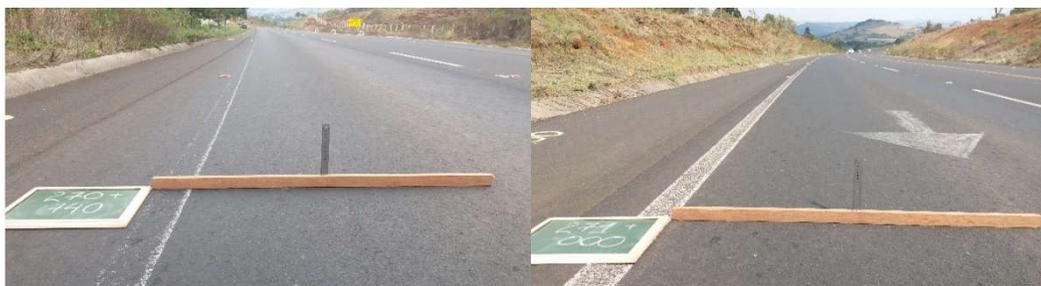
Em setembro de 2019, realizou-se o levantamento do afundamento de trilha de roda – ATR, e do inventário de defeitos de superfície, correspondente a 50 meses após a abertura ao tráfego. A figura 5 apresenta o aspecto dos segmentos experimentais em 2019.

Figura 5. Levantamento em 2019 do afundamento de trilha de roda.

Em 2019 e 2020 foram realizados levantamentos da trilha de roda externa -TRE, da terceira faixa dos dois segmentos monitorados. Os resultados obtidos de afundamento, em 2019, mostram que independente do ligante, HiMA ou SBS, o afundamento de trilha de roda não ultrapassa os 3 mm, ficando na maioria dos pontos avaliados, com valor de 1 mm. Na Tabela 7 estão apresentados os valores de média e desvio padrão de afundamento da trilha de roda externa, para ambos segmentos verificados em 2019.

Nos dados da Tabela 7 pode-se observar que o valor da TRE média do segmento com HiMA é menor, porém o valor do desvio padrão é ligeiramente maior, indicando uma menor uniformidade dos dados. De maneira geral, o ligante SBS apresenta os menores valores individuais

de afundamento, sendo 1 mm pra todos os locais, com exceção à estaca 270+700, que apresenta 3 mm de ATR.

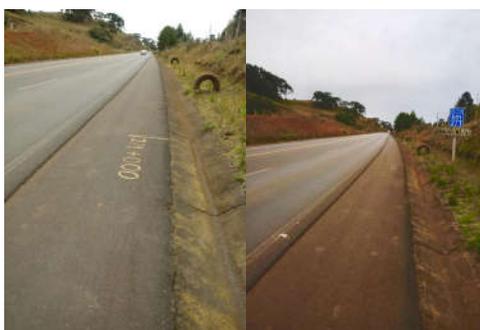
Em maio de 2023, fez-se uma nova inspeção do pavimento avaliando-se as condições da superfície do pavimento. A Figura 6 apresenta o aspecto atual dos segmentos experimentais.

Figura 6. Aspecto atual dos segmentos experimentais.

No levantamento de defeitos foi realizado em 2020 e também na inspeção realizada em maio de 2023, os segmentos encontravam-se em perfeito estado, não apresentando trincas ou fissuras. Na Figura 8 e na Figura 9 é possível observar que o pavimento não possui nenhum defeito de superfície, mesmo com mais da metade de sua vida de serviço, não sendo observado nenhuma trinca ao longo de ambos segmentos.

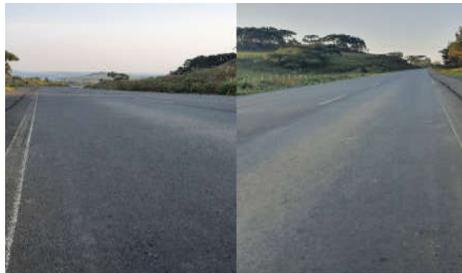
Os dois segmentos apresentam aproximadamente 80% dos valores de ATR entre 2 mm a 4 mm. O segmento HiMA apresenta apenas uma estaca com valores acima de 4 mm, porém nenhum dos dois segmentos ultrapassa o valor de 12 mm de afundamento de trilha de roda que é o nível recomendado pelo DNIT (2006) para realização de intervenção de correção.

Figura 9. Aspecto dos segmentos experimentais.
Fonte: Delavy (2021).

Uma vez que os segmentos não apresentaram porcentagem de área trincada até o presente momento, ainda não é possível determinar um fator campo/laboratório. Por isso, recomenda-se a continuação do monitoramento destes segmentos até o fim do período de projeto e, eventualmente, até o final da vida útil para verificar o comportamento da estrutura para então se estabelecer uma função transferência campo laboratório.
