25º Encontro Nacional de Conservação Rodoviária (ENACOR) 48ª Reunião Anual de Pavimentação (RAPv)

ANÁLISE DO IRI ANTES E APÓS REABILITAÇÃO DE PISTA DE POUSO E DECOLAGEM

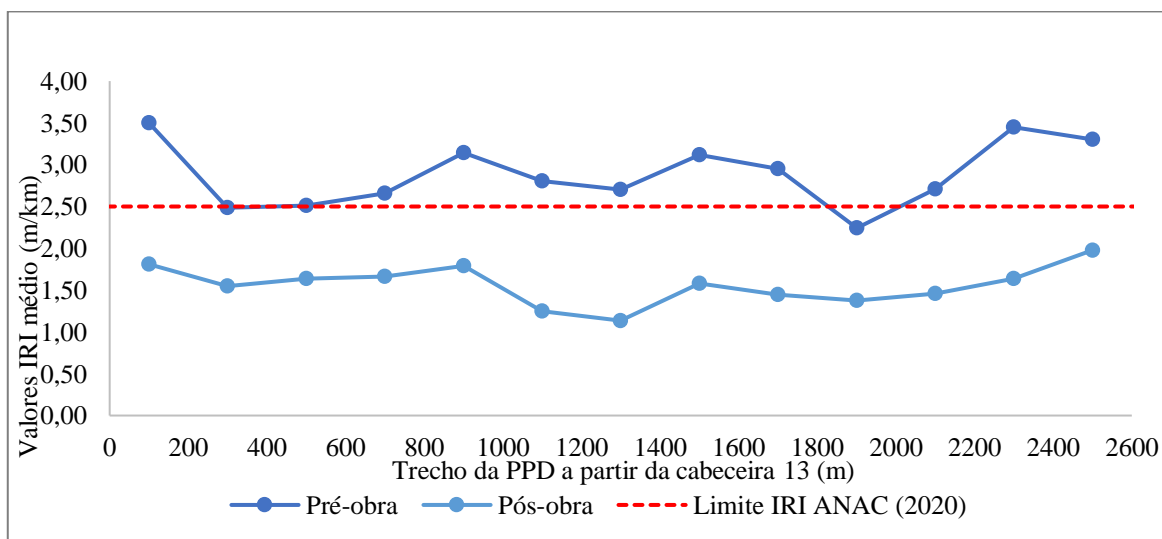
Figura 1. IRI médio pré e pós-obra – Medição a 3 m do eixo da PPD para o lado esquerdo.

Pela Figura 1, os valores médios de IRI variaram de 2,24 m/km a 3,50 m/km para o pré-obra, apresentando média geral de 2,89 m/km. Em relação aos valores médios de IRI pós-obra, eles variaram de 1,14 m/km a 1,98 m/km com média geral de 1,56 m/km, representando uma redução de 46%.

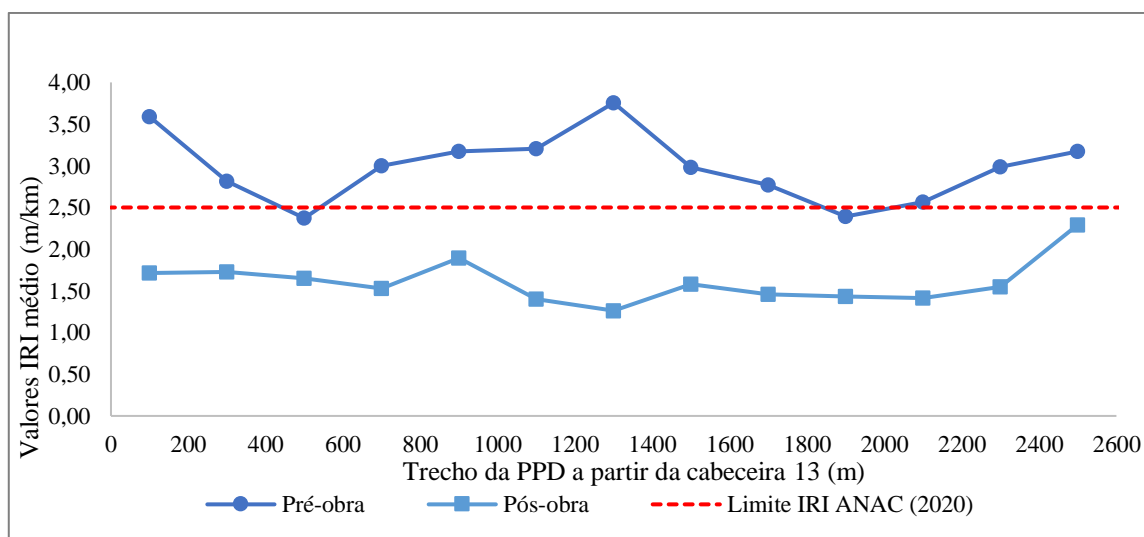
Figura 2. IRI médio pré e pós-obra – Medição a 3 m do eixo da PPD para o lado direito.

Na Figura 2, foi analisado o lado direito com medição a 3 m do eixo da PPD. Observa-se que os valores médios de IRI variaram de 2,37 m/km a 3,76 m/km para o pré-obra, apresentando média geral de 2,98 m/km. Em relação aos valores médios de IRI pós-obra, eles variaram de 1,26 m/km a 2,29 m/km com média geral de 1,61 m/km, também representando uma redução de 46%.

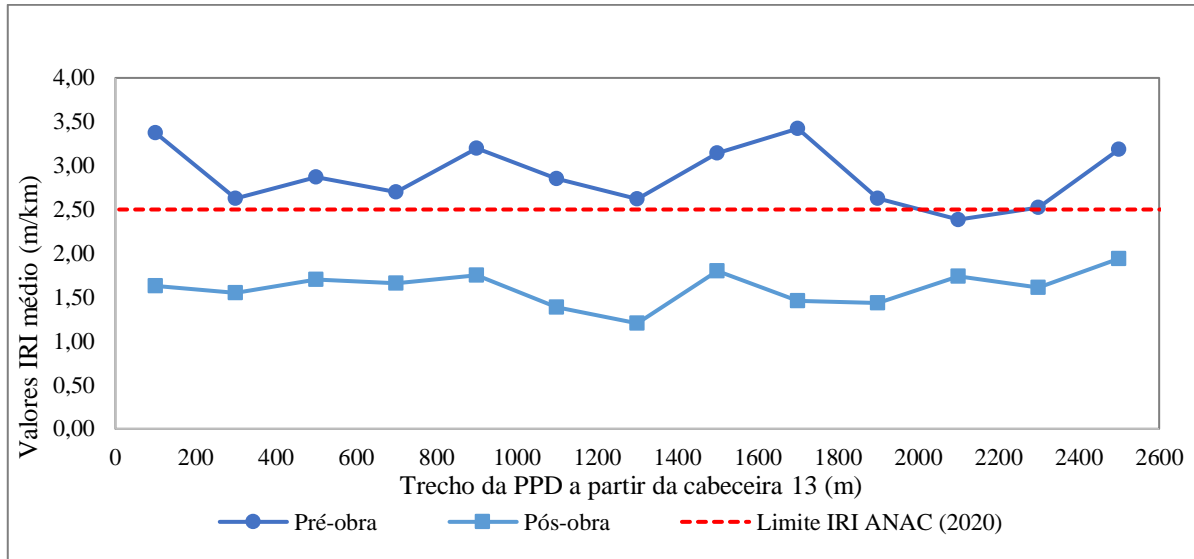
Figura 3. IRI médio pré e pós-obra – Medição a 6 m do eixo da PPD para o lado esquerdo.

Para o levantamento realizado a 6 m da PPD no lado esquerdo (Figura 3) os valores médios de IRI variaram de 2,39 m/km a 3,42 m/km para o pré-obra e de 1,20 m/km a 1,94 m/km para o pós-obra, com médias gerais de 2,89 m/km e 1,60 m/km, respectivamente, uma redução de 45%. Mesmo no trecho compreendido entre 2.000 m e 2.200 m, que o valor antes da obra era inferior ao limite, houve redução de cerca de 27%.

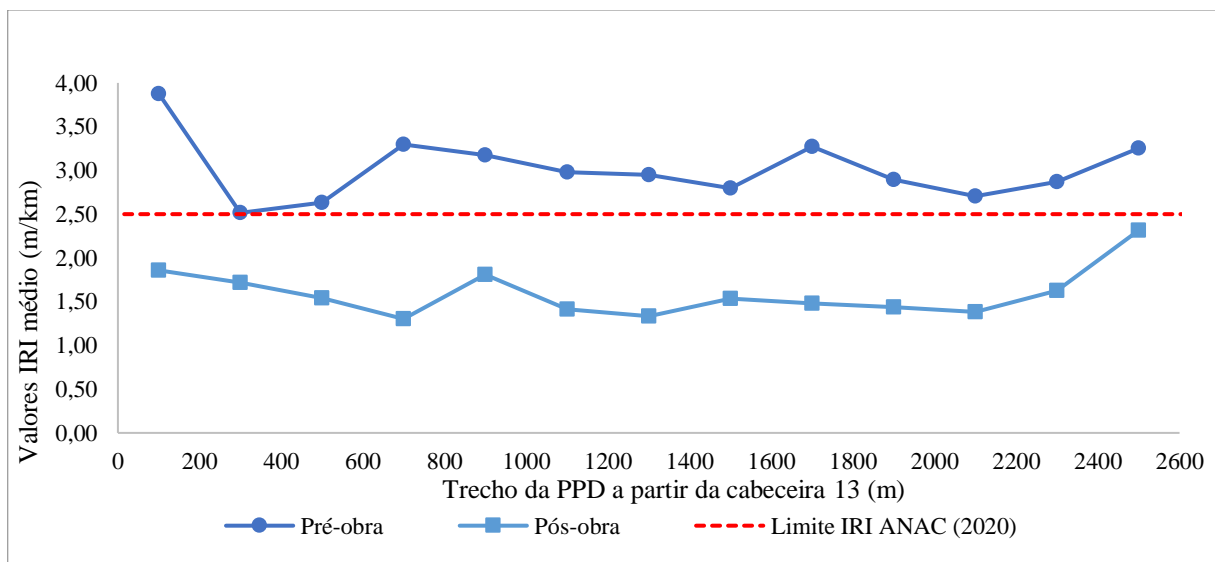
Figura 4. IRI médio pré e pós-obra – Medição a 6 m do eixo da PPD para o lado direito.

De acordo com a análise da Figura 4, os valores médios de IRI variaram de 2,52 m/km a 3,88 m/km para o pré-obra, com média geral de 3,02 m/km, e de 1,30 m/km a 2,32 m/km para o pós-obra, com

média geral de 1,60 m/km, reduzindo seu valor em 47%, a maior em relação às situações dos gráficos anteriores. No geral, todos os valores médios de IRI pós-obra apresentaram melhores valores se comparados aos valores encontrados antes da reabilitação.
