## 25º Encontro Nacional de Conservação Rodoviária (ENACOR) 48ª Reunião Anual de Pavimentação (RAPV)

### EMPREGO DE PERFIS DE FIBRAS DE CARBONO NA RECUPERAÇÃO DE PLACAS DE CONCRETO FISSURADAS

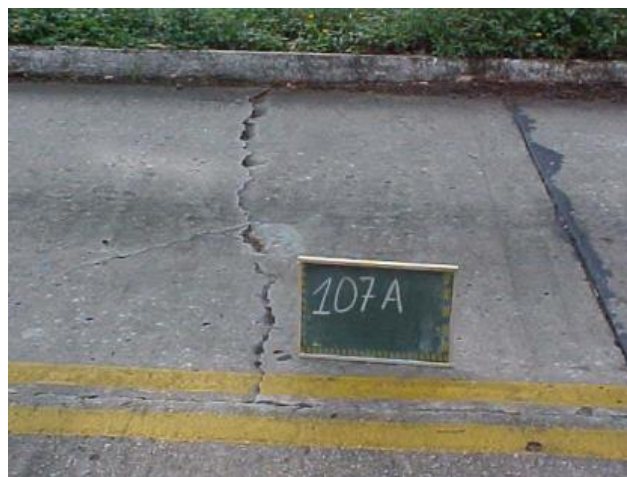
Na ocorrência de fissuras transversais que ocasionam a divisão das placas, como mostra a Figura 1, a simples selagem não é suficiente para solucionar o problema, já que é necessário reforçar estruturalmente a área afetada. Usualmente é necessário remover o concreto próximo a área afetada e realizar a recomposição com materiais de alta qualidade e cura rápida, para liberação em curto prazo ao tráfego dos veículos.

Figura 1: Fissura transversal em pavimento rígido. (AUTOR: DNIT 061/2004-TER)

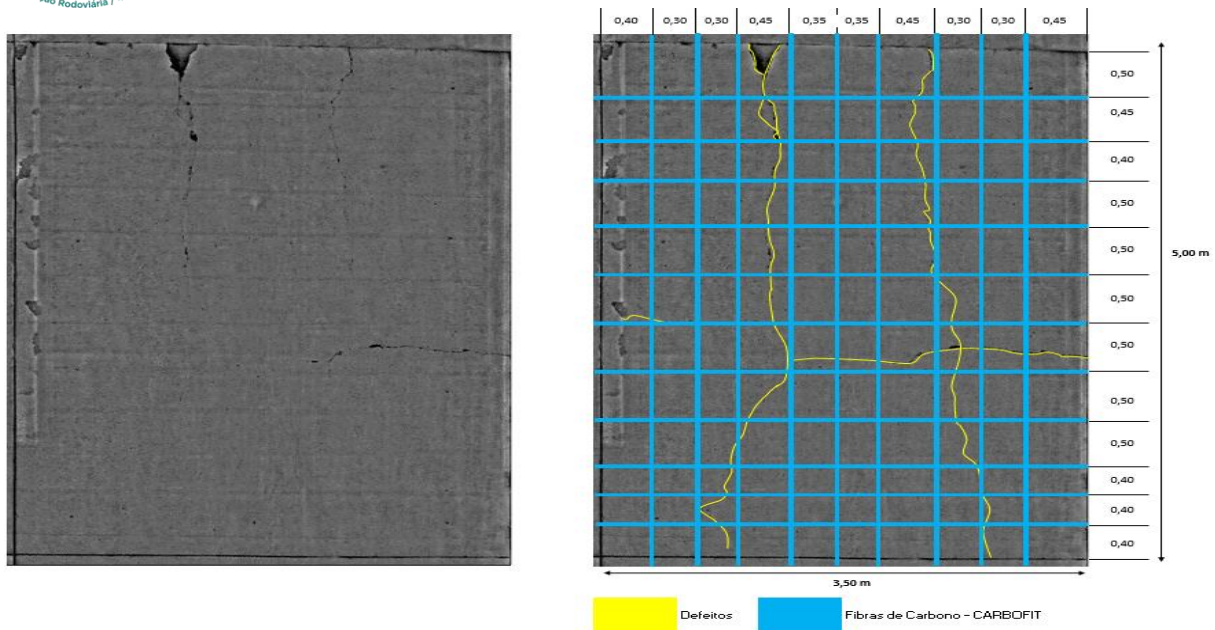
Figura 2. Placa 403-Levantamento dos defeitos e projeto executivo (AUTORES, 2019)

Observa-se que as placas 403 e 418 apresentaram elevados valores de deflexão (D0), indicando maior grau de severidade das trincas.

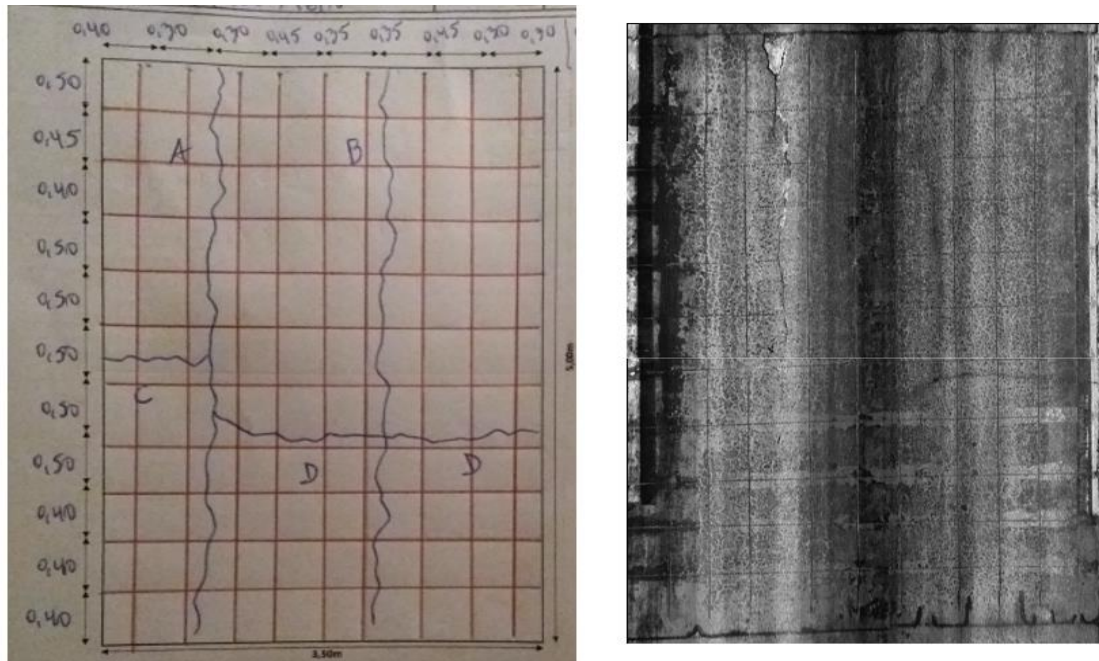
Figura 3. Placa 403 - Relatório de campo e Obra Finalizada (AUTORES, 2019)

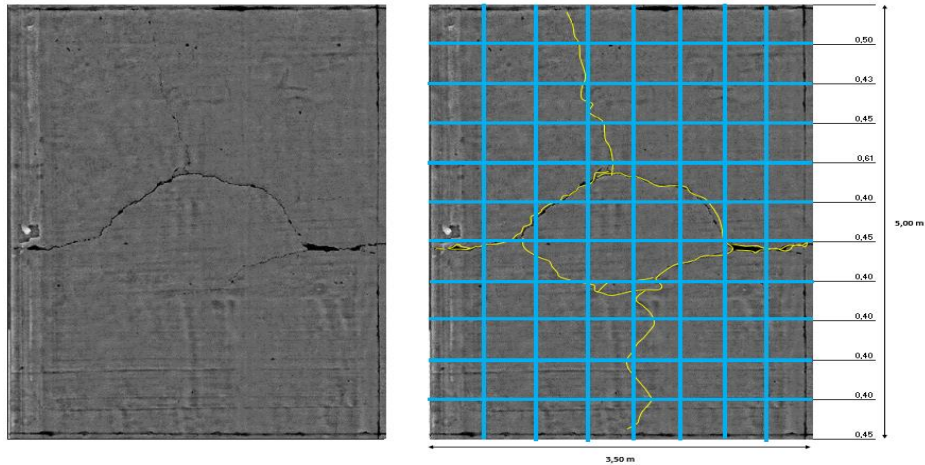
Figura 4. Placa 440 - Levantamento dos defeitos e projeto executivo (AUTORES, 2019)

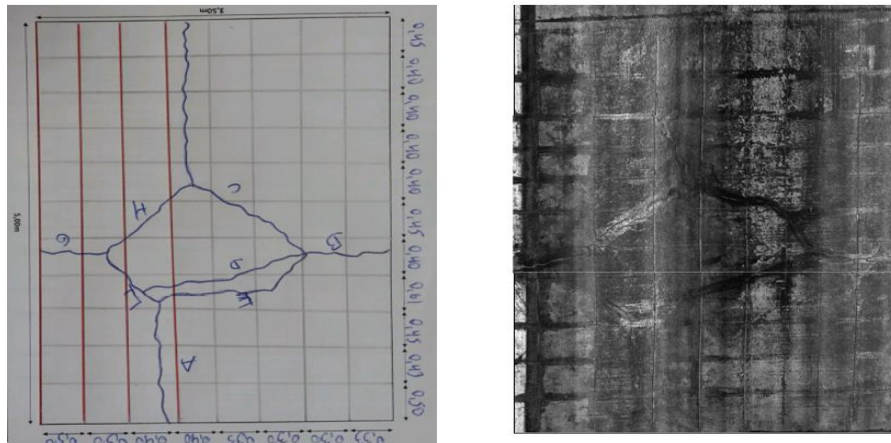
Figura 5. Placa 440 - Relatório de campo e Obra Finalizada (AUTORES, 2019)

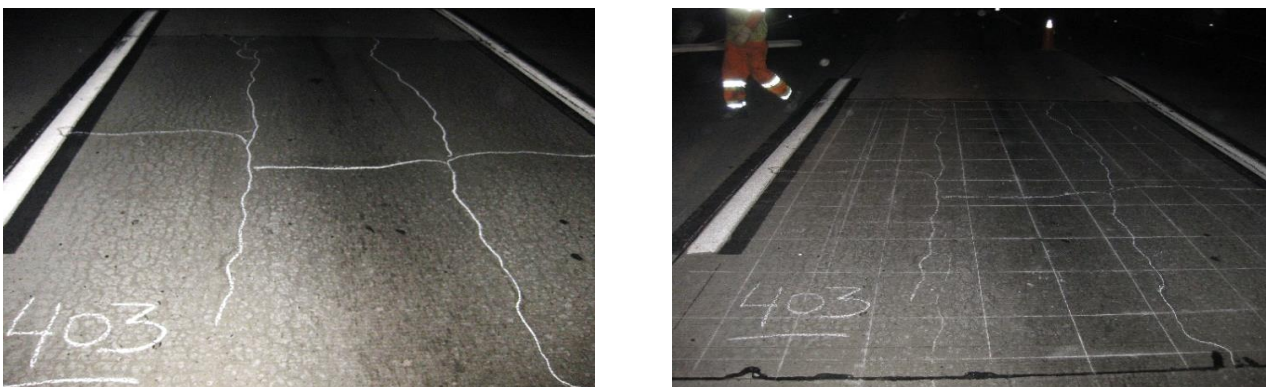
Figura 6. Identificação das fissuras e demarcação das ranhuras (AUTORES, 2019)

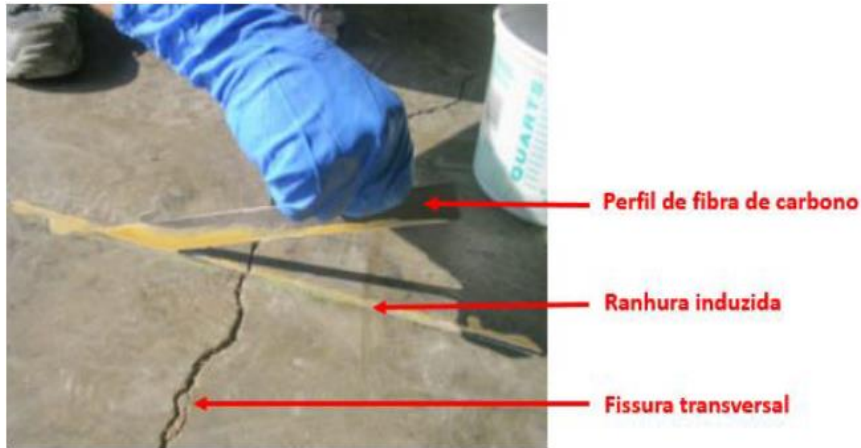
Figura 7. Corte seco e preenchimento com resina

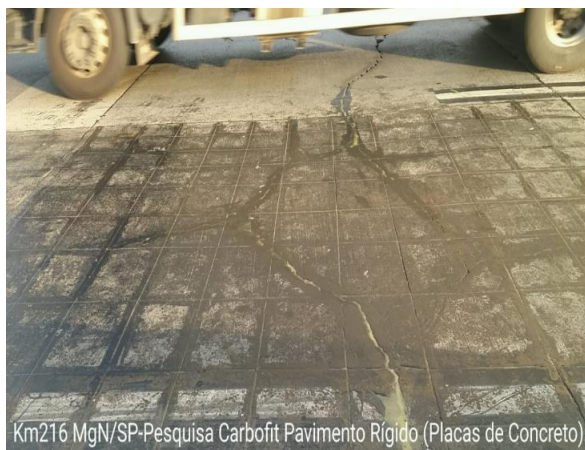
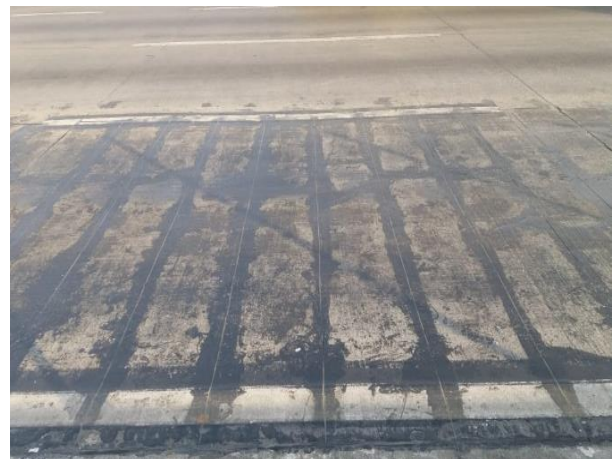
Figura 9. Acabamento final da placa após manutenção (AUTORES, 2019)

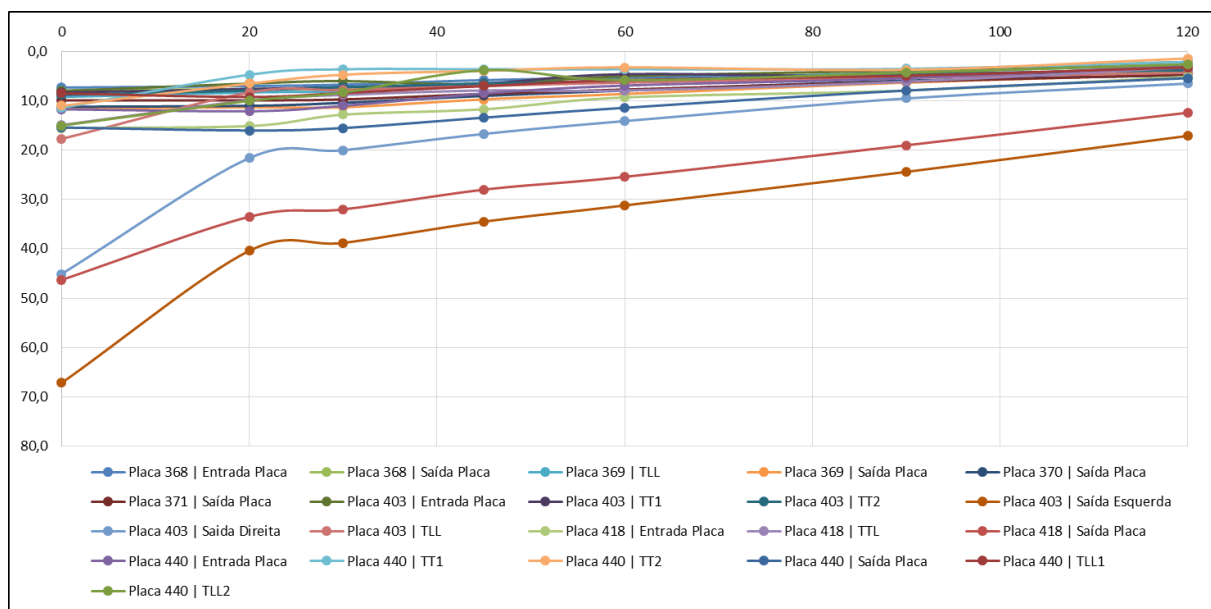
Figura 12. Bacias deflectométricas (AUTORES, 2019)

As demais placas apresentaram baixos valores de deflexão, demonstrando que as bacias indicam comportamento similar de resposta a solicitação de cargas.
