25º Encontro Nacional de Conservação Rodoviária (ENACOR) 48ª Reunião Anual de Pavimentação (RAPV)

PATOLOGIAS NO PAVIMENTO RÍGIDO DA BR-101/PB

Trata-se de estudo observacional acerca das diversas patologias que se apresentam atualmente no pavimento rígido da rodovia BR-101/PB. Tendo em vista o ainda relativamente baixo uso de pavimentos rígidos no Brasil, em especial no estado da Paraíba, importa saber que tipos de patologias esse tipo de pavimento pode vir a enfrentar, a fim de se possibilitar melhores planos de manutenção para esta e outras futuras rodovias deste tipo. Assim, este breve trabalho tem por objetivo observar quais tipos de patologias o pavimento rígido da BR-101/PB apresenta, para que após possase estudar suas causas bem como suas soluções, tanto no âmbito preventivo como corretivo. Para isto, foram estudados referenciais teóricos acerca de pavimento rígido e suas patologias, bem como outros trabalhos específicos sobre a BR-101/PB. Também se utilizou imagens atualizadas do pavimento rígido da referida rodovia, obtidas pelo DNIT/PB. Assim, observou-se que o pavimento rígido da BR-101/PB encontra-se bastante deteriorado em alguns pontos, com patologias diversas. Então

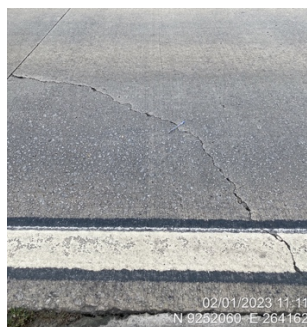
- b) **Fissura de canto:** É a fissura que intercepta as juntas a uma distância menor ou igual à metade do comprimento das bordas ou juntas do pavimento (longitudinal e transversal), medindo-se a partir do seu canto. Esta fissura geralmente atinge toda a espessura da placa.

Figura 4. Fissura de canto (AUTORES 2023).

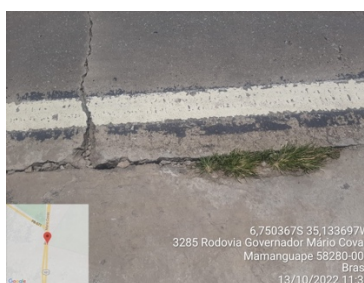
- a) **Dano na selagem da junta transversal e longitudinal:** É qualquer avaria no material selante que possibilite o acúmulo de material incompressível na junta ou que permita a infiltração de água. As principais falhas observadas no material selante são: rompimento, por tração ou compressão; extrusão do material; crescimento de vegetação; endurecimento (oxidação) do material; perda de aderência às placas de concreto; quantidade deficiente de selante nas juntas.

Figura 8. Dano na selagem de junta (AUTORES 2023).

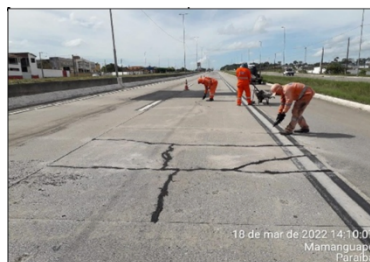
- b) **Placa dividida:** É a placa que apresenta fissuras dividindo-a em quatro ou mais partes.

Figura 9. Placa dividida (AUTORES 2023).

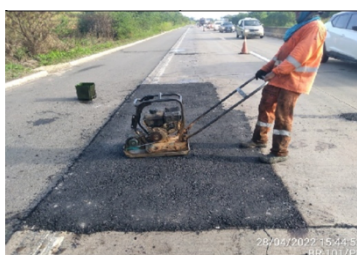
- e) **Grande reparo:** Entende-se como "grande reparo" uma área do pavimento original maior que 0,45m², que foi removida e posteriormente preenchida com um material de enchimento.

Figura 17. Grande reparo (DNIT/PB 2022).

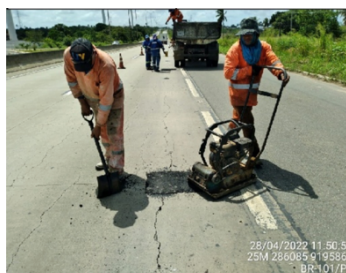
- f) **Pequeno reparo:** Entende-se como "pequeno reparo" uma área do pavimento original menor ou igual a 0,45m², que foi removida e posteriormente preenchida com um material de enchimento.

Figura 18. Pequeno reparo (DNIT/PB 2022).

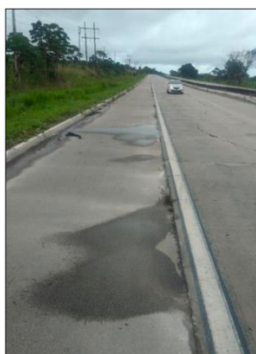
- g) **Bombeamento:** Consiste na expulsão de finos plásticos existentes no solo de fundação do pavimento, através das juntas, bordas ou trincas, quando da passagem das cargas solicitantes. Os finos bombeados tem a forma de uma lama fluida, sendo identificados pela presença de manchas terrosas ao longo das juntas, bordas ou trincas.

Figura 19. Bombeamento (ARAÚJO JÚNIOR 2022).

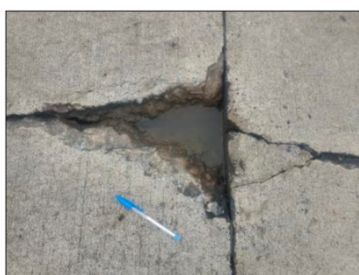
- h) **Assentamento:** Caracteriza-se pelo afundamento do pavimento, criando ondulações superficiais de grande extensão, podendo ocorrer que o pavimento permaneça íntegro.
- i) **Buracos:** São reentrâncias côncavas observadas na superfície da placa, provocadas pela perda de concreto no local, apresentando área e profundidade bem definidas.

Figura 20. Buraco (ARAÚJO JÚNIOR 2022).
