19 a 22 de Setembro de 2023
Foz do Iguaçu - PR

25º Encontro Nacional de Conservação Rodoviária (ENACOR) 48ª Reunião Anual de Pavimentação (RAPV)

ESTUDO DE MELHORAMENTO DE TRAÇO PARA BASE DE PAVIMENTO FLEXÍVEL EM BRITA GRADUADA SIMPLES COM APLICAÇÃO EM CAMPO

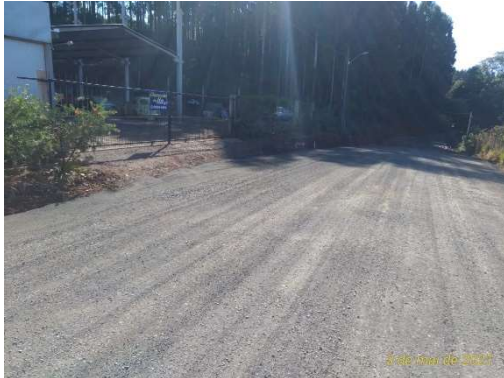
Figura 1. Pista experimental.

Nas Figuras 1 e 2, é possível observar o local específico da pista experimental.

Para a execução da pista experimental, a empresa disponibilizou aproximadamente 40 toneladas de material para executar a nova mistura, e um trecho de 20 metros de extensão para a execução do traço. Esta pista fica localizada no município de Capinzal, mais especificamente na Estrada Municipal, acesso a comunidade de Linha Guarani, próximo a UNOESC Campus de Capinzal.

Por ser uma via de aproximadamente 600 metros de extensão, o local específico da nova mistura foi entre a estaca 8 e 9, em frente a uma mecânica automotiva.

A execução da pista experimental seguiu os mesmos padrões de execução da empresa sendo espalhada com uma motoniveladora Caterpillar 120K, mantendo uma espessura de aproximadamente 12 cm e para a compactação foi adotado 12 passadas com rolo Caterpillar CS54B.

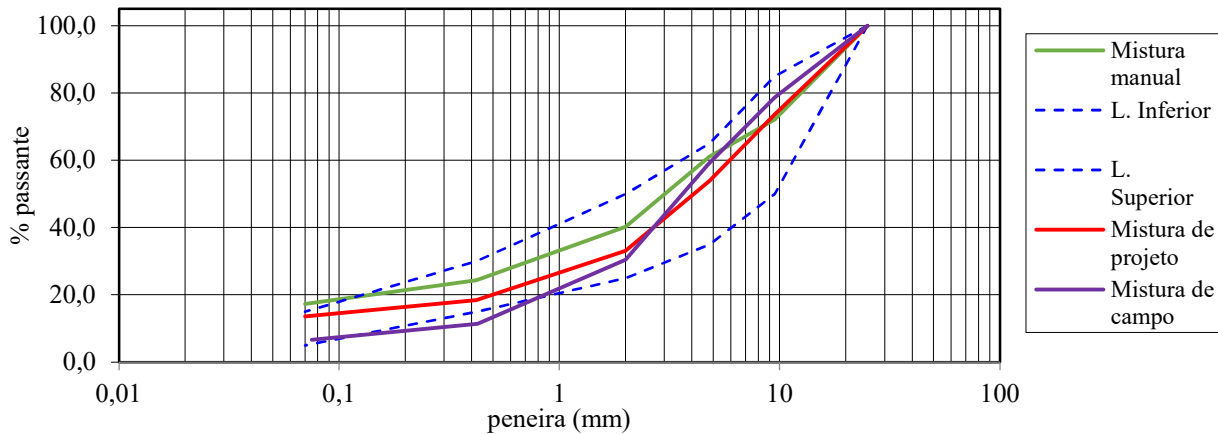
Figura 3 – Comparativo das granulometrias com diferentes métodos de mistura.

Ao final da granulometria do material que foi coletado no campo, comparou-se a granulometria de campo com a granulometria de projeto e a mesma está apresentada no Figura 3.

De acordo com os dados, são notórias a variação granulométrica e a perda de material fino na mistura obtida no campo comparado com o material previsto na mistura de projeto da empresa.

A variação da granulometria, pode ser explicada por diversos fatores, desde um possível problema na britagem como uma peneira furada, como também na variação da demanda da britagem, pois se a demanda aumenta e os motores trabalham com maior velocidade, a eficiência do peneiramento diminui, alterando o formato da curva granulométrica.

Com relação à perda de material fino, este problema pode ser relacionado ao método de mistura adotada pela empresa e ao processo de transporte, já que a mesma faz a mistura com uma pá carregadeira, fazendo com que os finos se dissipem no ar.

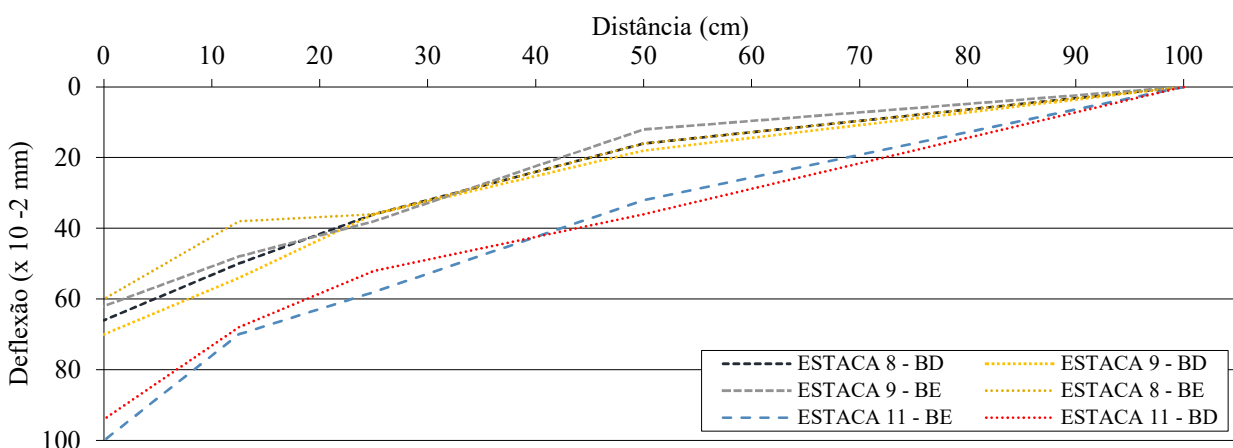
Figura 07 – Bacia de deflexão

Os dados da bacia de deflexão dos 4 pontos da pista experimental e do ponto da pista com mistura da empresa está demonstrado no Figura 07.

A primeira análise a ser feita, é semelhante a análise feita no item anterior, a qual fica evidente que a deflexão nova mistura está abaixo do limite adotado para a pista, enquanto a mistura da empresa ultrapassa este valor.

E a segunda análise é com base no raio de curvatura. É recomendado que o raio de curvatura seja acima de 100 m, mas não proíbe a ocorrência abaixo disso, porém quando este valor está acima de 100 m significa que a deflexão recuperada está dentro dos parâmetros possuindo uma menor deformação plástica.

Com base nisso, ambas as misturas tiveram valores acima de 100m. A nova mistura se mostrou melhor e com menor possibilidade de apresentar deformação plástica apresentando um raio de curvatura médio de 188m. Já o raio de curvatura médio da mistura da empresa foi de 112m, ou seja, acima do recomendado, mas sendo necessário um cuidado maior, pois apensar de estar acima do recomendado, a deflexão máxima ultrapassou o limite de 80×10^{-2} mm, o que torna necessário uma possível melhora na camada de base pois a mesma poderá apresentar deformações.

A bacia de deflexão é analisada de forma gráfica e elaborada com dados obtidos através da deflexão de várias distâncias partindo de um ponto de análise. Estas distâncias são 12,5 cm, 25 cm, 50 cm e 100 cm. Com a bacia de deflexão pronta, é possível obter o seu raio de curvatura, valor importante que pode indicar possível presença de deformação permanente.

Para a análise da camada de base, é necessário analisar a deflexão entre a distância 0 até 25 cm respeitando o limite adotado para este projeto que é 80×10^{-2} mm.
