25º Encontro Nacional de Conservação Rodoviária (ENACOR) 48ª Reunião Anual de Pavimentação (RAPv)

UTILIZAÇÃO DE REJEITOS DE MINÉRIO DE FERRO NA PAVIMENTAÇÃO SOB O PONTO DE VISTA DA MECÂNICA DOS PAVIMENTOS

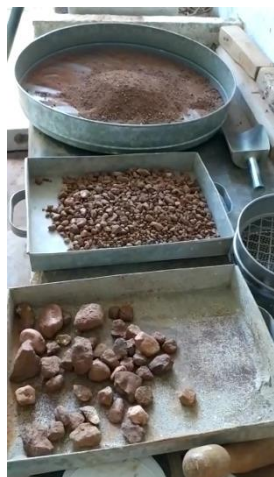
Figura 2. Seleção da amostra para o ensaio de CBR.

As Figuras 2 e 3 ilustram a amostra do poço 19 ($ISC = 178\%$) selecionada para o ensaio de resistência e o corpo de prova sendo compactado com o material existente na base do pavimento. Destaca-se o detalhe do material e a extrema dificuldade para retirar o corpo de prova do cilindro devido à sua elevada compactação (cimentação possivelmente).
