25º Encontro Nacional de Conservação Rodoviária (ENACOR) 48ª Reunião Anual de Pavimentação (RAPV)

PATOLOGIAS DE PAVIMENTOS FLEXÍVEIS – ANÁLISE DE UM TRECHO DA AVENIDA ARCHIMEDES PEREIRA LIMA, CUIABÁ-MT

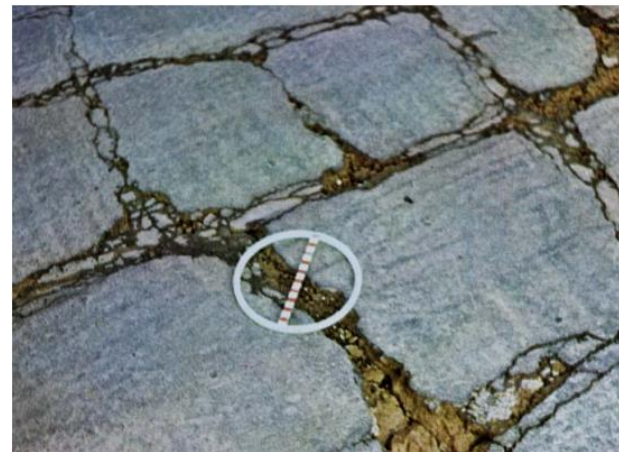
Figura 2 - Defeitos pavimentos (a) Trinca interligada “jacaré”, (b) Trinca interligada “bloco” (DNIT, 2003).

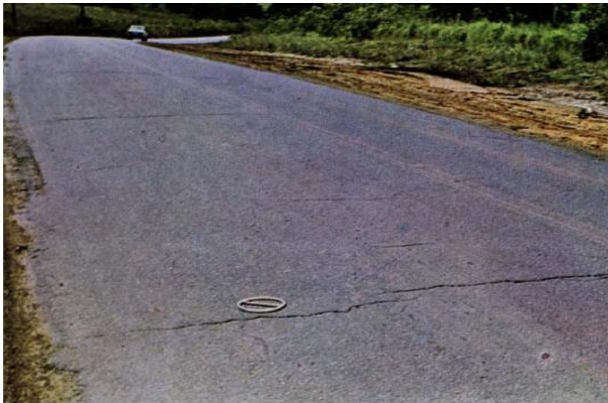
Figura 3 - Defeitos pavimentos (a) Trinca isolada transversal, (b) Trinca isolada longitudinal (DNIT, 2003).

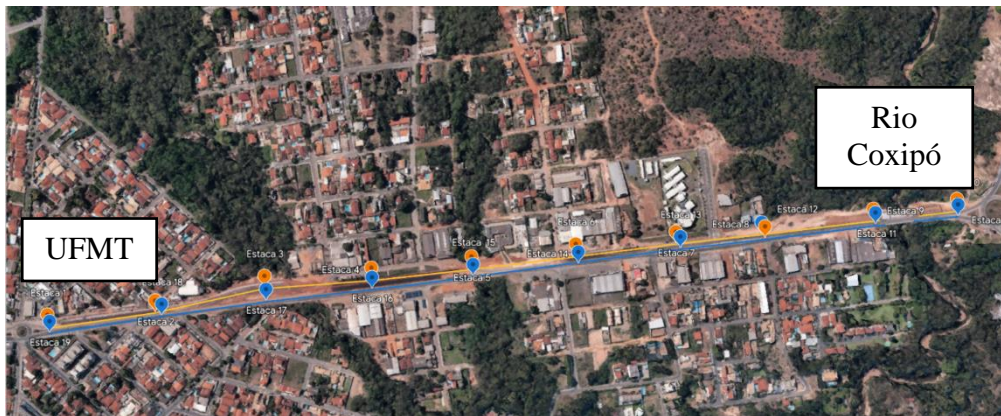
Figura 4 -Trecho estudado da Avenida Archimedes Pereira Lima

Foram dispostas 90 estacas, as quais possuem 20 m de extensão, considerando os 3 metros de ré e 3 metros de vante, conforme preconização da Norma 006 - PRO (DNIT 2003), ficando para análise uma seção de 14 metros para cada sentido da pista. Em todas as 90 estacas avaliou-se a faixa mais carregada, levando em consideração o lado mais solicitado, proporcionado pelo tráfego de caminhões e de ônibus. O percurso foi feito a pé, registrando e contabilizando as patologias encontradas em cada estaca.

Esse método foi aplicado para a realização da avaliação da superfície do pavimento da Avenida Archimedes Pereira Lima, no município de Cuiabá, localizado no Estado de Mato Grosso. Trata-se de uma avenida que liga o bairro Tijucal à região central da cidade, o trecho em questão dá acesso a UFMT, tendo tráfego intenso de estudantes e trabalhadores da região. As identificações dos defeitos no pavimento foram feitas no mês de abril de 2023 partindo da Universidade Federal do Mato Grosso (UFMT) até a ponte do rio Coxipó, totalizando aproximadamente 1,9 km de extensão, conforme a Figura 4. Para uma melhor compreensão e tratamento de dados a avenida foi dividida em trechos e estaqueada de 20m em 20m, totalizando em aproximadamente 90 estacas, sendo analisada as duas pistas da avenida.

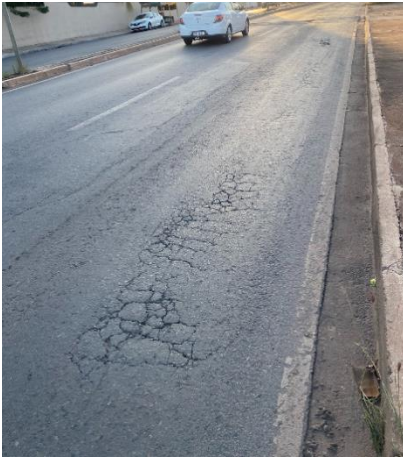
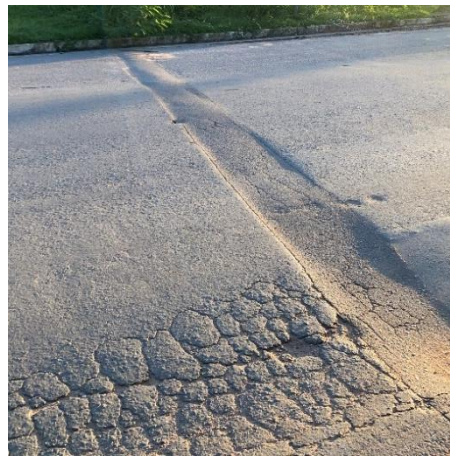
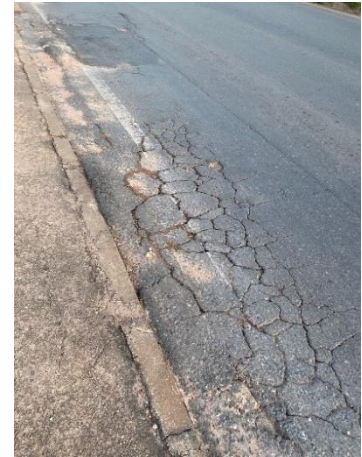
A Figura 5 apresenta alguns exemplos de patologias do tipo trinca em malha “couro de jacaré” encontradas no trecho analisado, esse tipo de patologia ocorre devido ao envelhecimento do ligante asfáltico ou também pode ser relacionada à fadiga.

Figura 5 - Trincas em malha do tipo "couro de jacaré"; a) Estaca 1; b) Estaca 4; c) Estaca 7

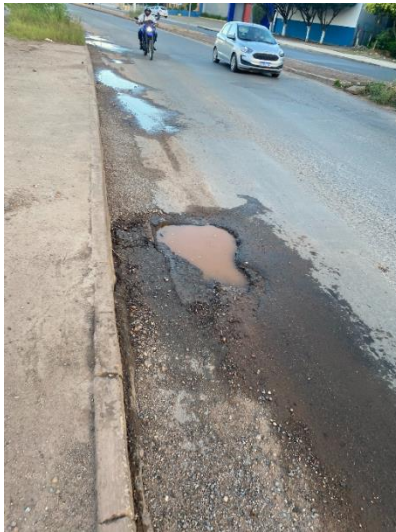
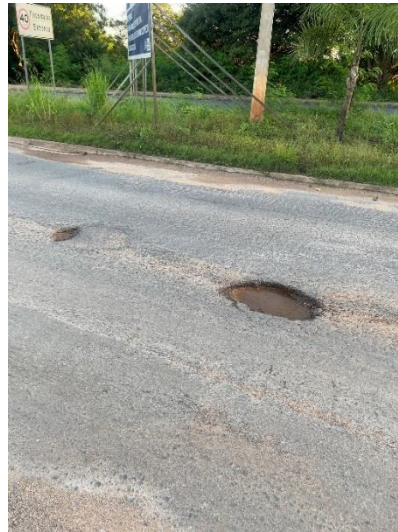
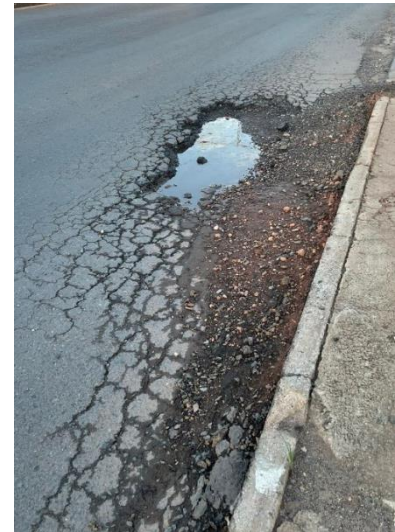
A Figura 6 apresenta alguns casos de patologias como por exemplo as panelas ou buracos.

Figura 6 - Patologias do tipo panela ou buraco; a) Estaca 26; b) Estaca 49; c) Estaca 61

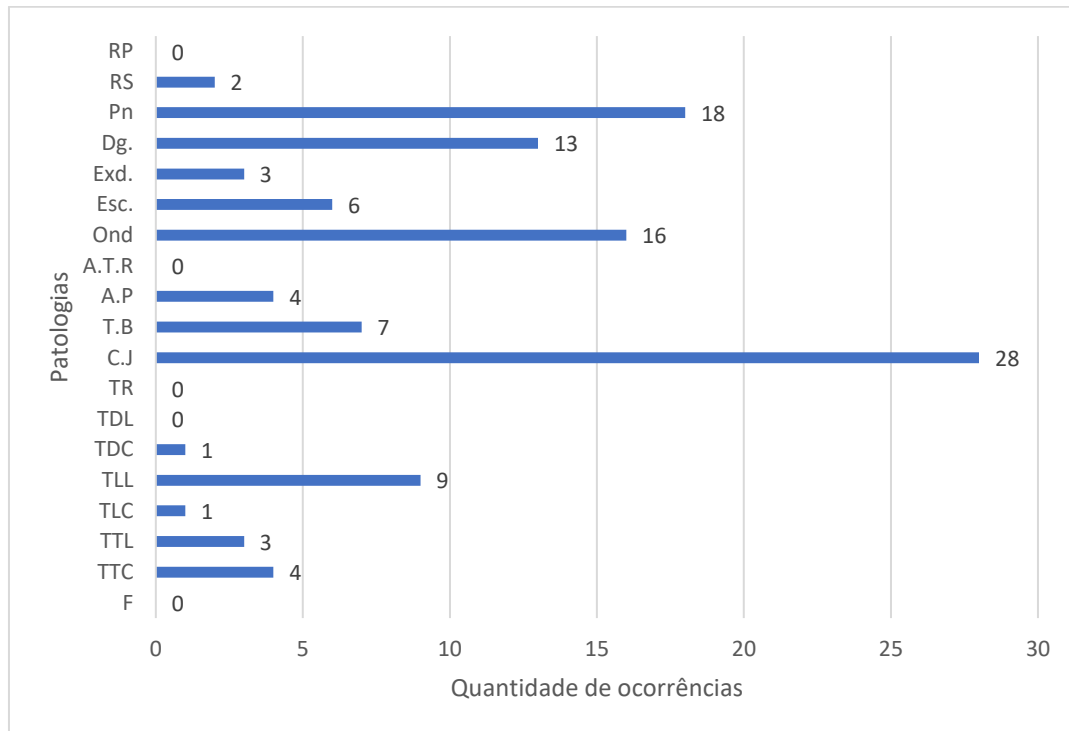
Dessa maneira, expostos os parâmetros acima, levantou-se a quantidade de patologias encontradas, apresentadas na figura abaixo.

Figura 9 - Ocorrência de patologias na avenida Archimedes Pereira Lima da UFMT ao rio Coxipó.

Dessa maneira chegou-se à conclusão de que o pavimento ainda que apresente demasiadas patologias é classificado como pavimento Regular (Tabela 4), uma vez que possuem trechos em boas condições. A tabela abaixo apresenta o modo como foi calculado o índice de IGG, assim como o total de patologias analisados. Sendo assim, o pavimento foi classificado como regular, com o índice IGG de 79,22. Do índice obtido, destaca-se a proximidade com o limite superior de classificação (Tabela 2) para mudança de faixa, saindo de regular para ruim. Essa situação pode ser considerada crítica, visto que o pavimento passou por um processo de manutenção recentemente, cerca de 24 meses atrás.
