25º Encontro Nacional de Conservação Rodoviária (ENACOR) 48ª Reunião Anual de Pavimentação (RAPv)

AVALIAÇÃO DAS ALTERAÇÕES NA MACROTEXTURA DE PAVIMENTOS ASFÁLTICOS URBANOS AO LONGO DO TEMPO E A RELAÇÃO COM A SEGURANÇA VIÁRIA

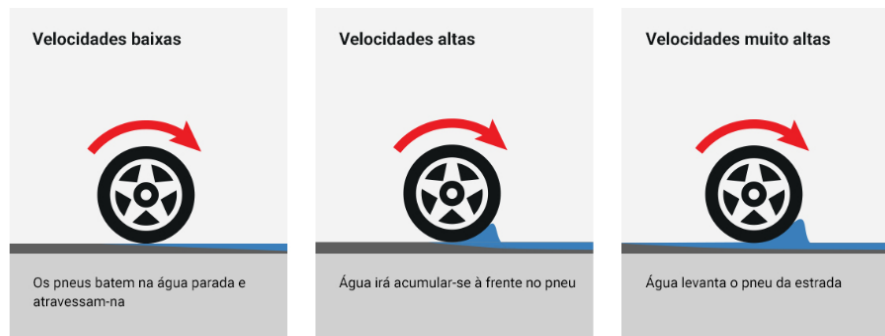
Figura 1: Fenômeno da hidroplanagem (Uniroyal, 2017)

fundamental nesse aspecto. Além disso, a presença de uma boa aderência entre as superfícies do pneu e do pavimento desempenha um papel fundamental na redução da distância de frenagem, especialmente em superfícies molhadas. Em dias chuvosos, é comum ocorrer o fenômeno conhecido como hidroplanagem (Figura 1), que é causado pelo acúmulo de água na superfície do pavimento, formando uma película aquaplanante e diminuindo o contato efetivo entre o pneu e a superfície asfáltica. Esse cenário pode resultar em acidentes devido à redução da aderência nas condições adversas mencionadas.

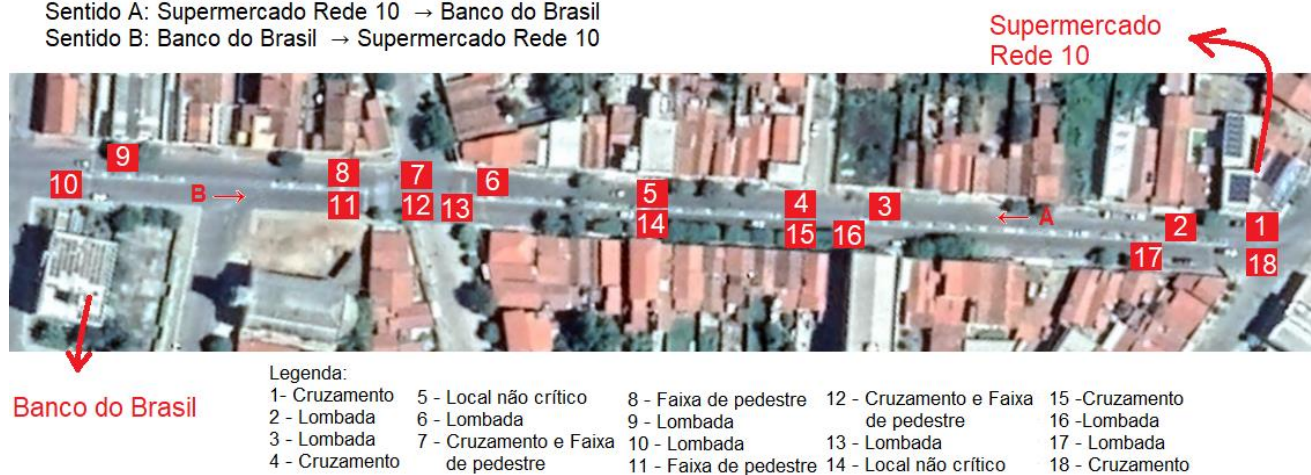
Sentido A: Supermercado Rede 10 → Banco do Brasil
Sentido B: Banco do Brasil → Supermercado Rede 10

Figura 4: Pontos de análise (Rodrigues, 2022)

A Figura 4 identifica os (18) dezoito pontos onde os dados da pesquisa foram coletados. Na mesma via, sob uma extensão de 360m foram analisados diferentes pontos, com a finalidade de minimizar a influência de fatores como geometria da via e classificação funcional, que poderiam interferir nos resultados. Ademais, o trecho da via estudada possui o mesmo tipo de revestimento, do tipo Concreto

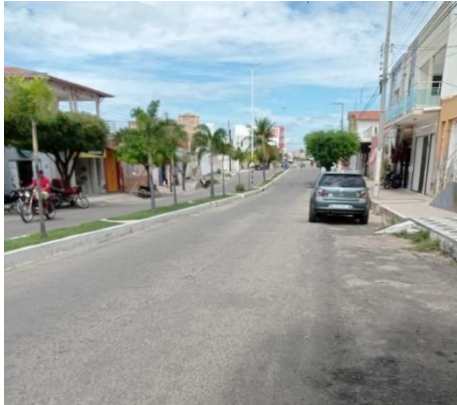
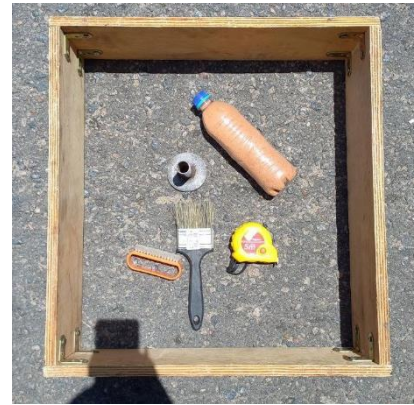
Figura 5: a) Rua Leovegildo Fernandes Pimenta (autores, 2023). b) Materiais utilizados para o ensaio de Mancha de Areia (Rodrigues, 2022)

secagem em estufa no Laboratório de Mecânica dos Solos e Estradas da UFERSA/Caraúbas. Em seguida, o material passou por peneiramento, separando os grãos passantes pela peneira N°50 (abertura de 0,297 mm) e os retidos na peneira N°100 (abertura de 0,149 mm), para poder dar prosseguimento ao estudo. A Figura 5a apresenta a via Leovegildo Fernandes Pimenta e a 5b os materiais utilizados durante a execução do ensaio de Mancha de Areia em campo.

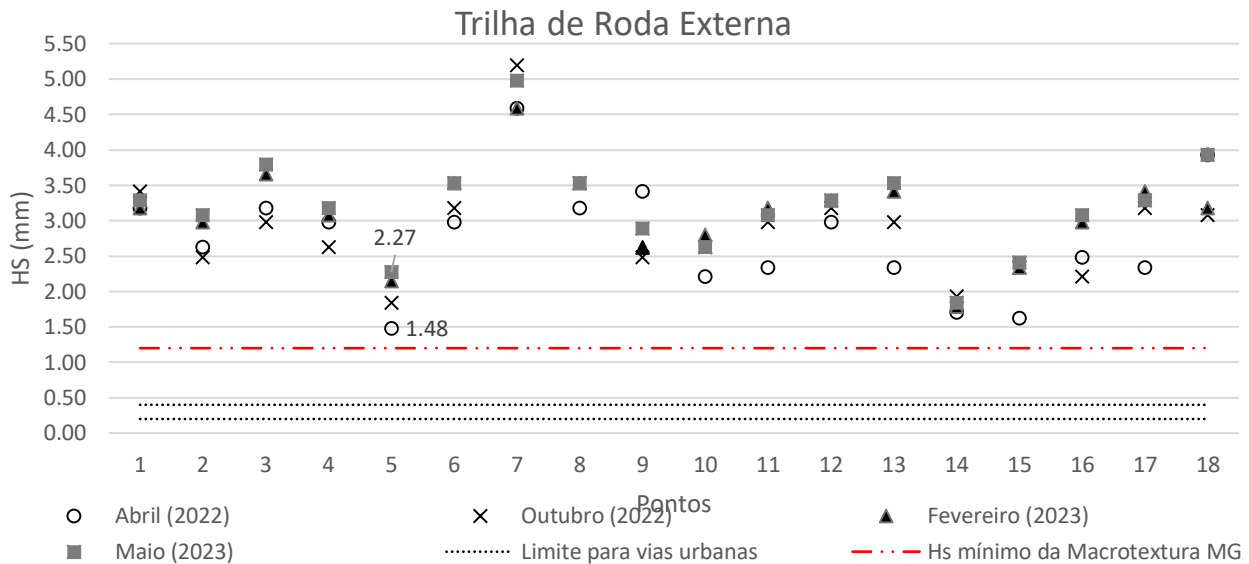
Os resultados dos ensaios de Mancha de Areia realizados na TRE, são apresentados na Figura 6.

Figura 6: Representação dos valores de macrotextura na trilha de roda eixo externo

Ao analisar os dados referentes a TRE comparando os meses de abril de 2022 e maio de 2023, foi observado que dezessete (17) dos dezoito (18) pontos aumentaram o valor da macrotextura, sendo esse aumento na média de 0,45mm. No entanto, esse aumento não foi suficiente para alterar a classificação, uma vez que os valores de H_s se mantiveram na faixa de Muito Grosseiros (MG), além disso, todos pontos se encontram fora dos limites estabelecidos para vias urbanas.

Vale ressaltar que os valores encontrados de macrotextura na TRE da via avaliada não atendem aos critérios estabelecidos na Tabela 1 para vias urbanas, onde os valores deveriam estar no intervalo de 0,20 a 0,40mm como representado na figura 6. Esses valores se encontram superiores a 1,20mm que de acordo com os limites de aplicação, é indicado para vias de trânsito rápido onde as velocidades permitidas são maiores que 120km/h. Logo, a via está com textura adequada para altas velocidades, e quando se trata de vias urbanas não é o indicado sob o ponto de vista da segurança viária, pois o motorista pode se sentir confortável em dirigir sob velocidades mais altas que a permitida na via e consequentemente pode causar acidentes.

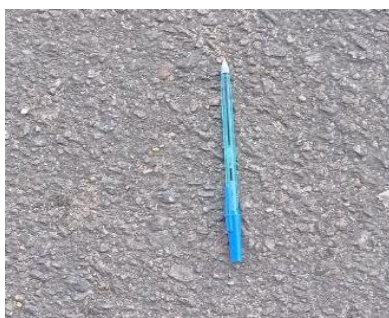
Figura 7: a) Ponto 5 no mês de abril de 2022. b) Ponto 5 no mês de maio de 2023

É importante observar os dados do ponto 5, que na primeira análise apresentou o menor valor de H_s (1,48), em maio de 2023 esse valor foi dobrado tendo um aumento de 53,37%, sendo bem maior que a média de aumento desse trecho que foi de 8,35%. Uma hipótese para tal resultado é o fato desse ponto estar dentro da DVP do ponto 6 (lombada), fazendo com que o veículo possivelmente comece a frear nesse local e por isso foi o ponto onde o desgaste no pavimento nesse período foi mais expressivo, como apresenta a Figura 7a e 7b.

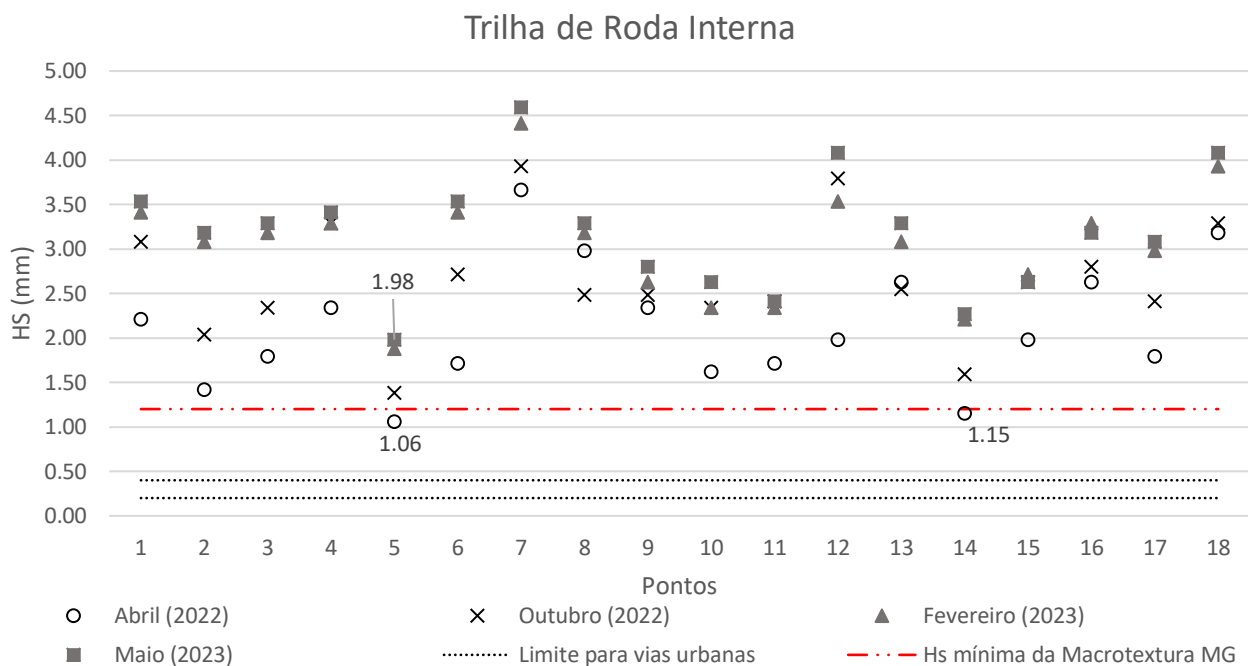
Os resultados dos ensaios de Mancha de Areia realizados na TRI, são apresentados na Figura 8.

Figura 8: Representação dos valores de macrotextura na trilha de roda eixo interno

Ao analisar os resultados apresentados na Figura 8, constatou-se que nos ensaios realizadas entre os meses de abril de 2022 e maio de 2023, houve um aumento nos valores da macrotextura em 100% dos pontos, sendo esse aumento médio da macrotextura de 1,06mm. No entanto, somente nos pontos 5 e 14 houve mudanças de classificação, deixando de ser classificado como Grosseiro (G), passando para MG até maio de 2023. A hipótese para esse aumento na classificação da macrotextura pode estar relacionado ao fato desses pontos estarem na zona de frenagem dos obstáculos na frente deles (lombada no ponto 6 e cruzamento no ponto 15). Logo, são locais onde o veículo de fato começa a frear e consequentemente a TRI e a TRE estão sendo mais afetadas.

De maneira geral, analisando as figuras 7 e 8, é constatado que na maioria dos pontos, o trecho externo da via obteve uma condição superficial mais aberta que a interna, dentre algumas hipóteses para esse resultado pode-se destacar o fato de alguns motoristas e ciclistas terem o costume de trafegar pelo lado externo da via, podendo ter alterado a condição da superfície em relação a TRI (eixo da pista).
