25º Encontro Nacional de Conservação Rodoviária (ENACOR) 48ª Reunião Anual de Pavimentação (RAPV)

ANÁLISE DA APLICAÇÃO DE TRÊS MÉTODOS DE AVALIAÇÃO DA CONDIÇÃO SUPERFICIAL EM PAVIMENTO URBANO

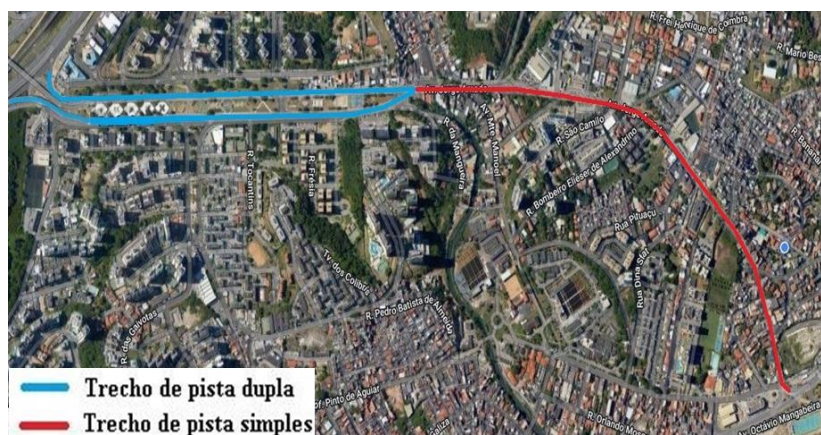
O estudo foi realizado na avenida Jorge Amado localizada no bairro do Imbuí, na cidade de Salvador/BA. Essa via possui pavimentação majoritariamente asfáltica (2,5 km) e um pequeno trecho (36 m) de obra de arte especial, que é representado por uma pequena ponte/pontilhão. Dessa extensão, 1,4 km é de pista simples e 1,1 km é de pista dupla (Figura 1).

Figura 1. Trechos de pistas simples e dupla na avenida Jorge Amado analisada neste estudo

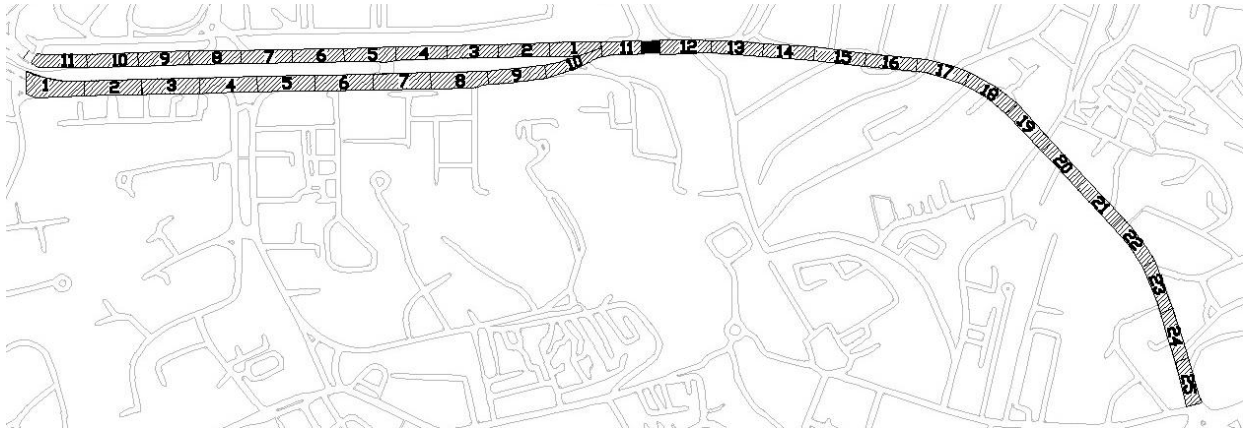
e também para auxiliar na posterior comparação dos resultados com os outros métodos. Portanto, ao todo, a via foi dividida em 36 segmentos de 100 m como representado na Figura 2.

Figura 2. Representação da distribuição dos segmentos avaliados neste estudo

Com os trechos definidos, quanto a identificação, optou-se por repetir a numeração nos casos em que há trechos de pistas duplas, sendo estes diferenciados, durante levantamento e análises, de acordo com o sentido do tráfego (Paralela para Orla ou Orla - Paralela).

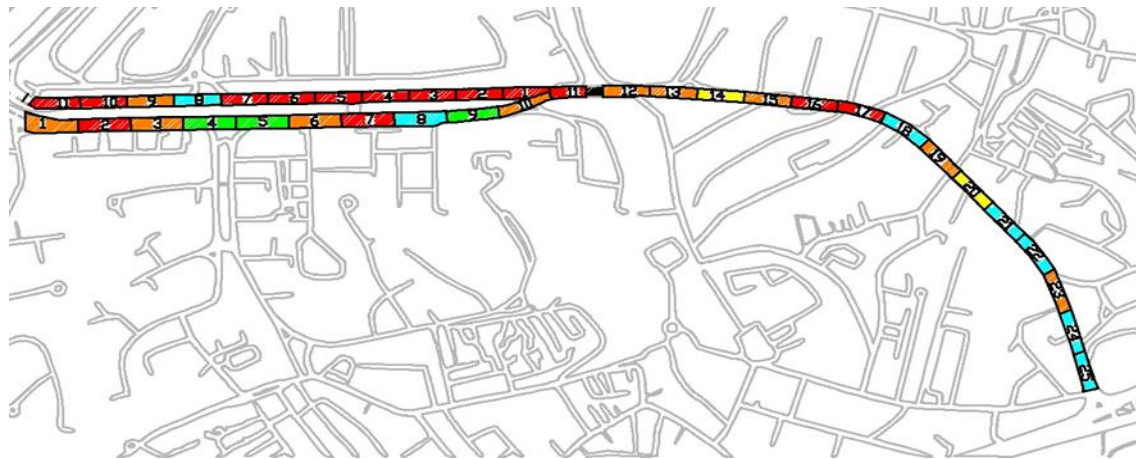
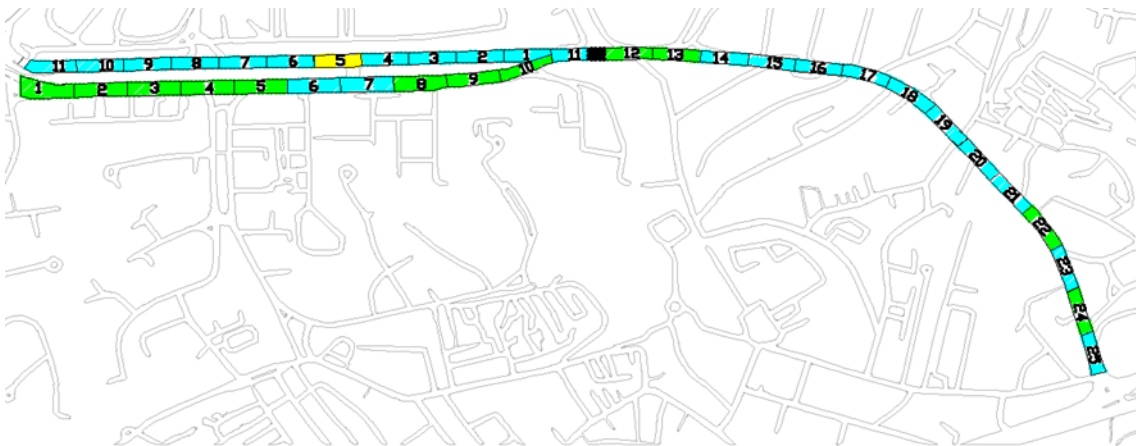
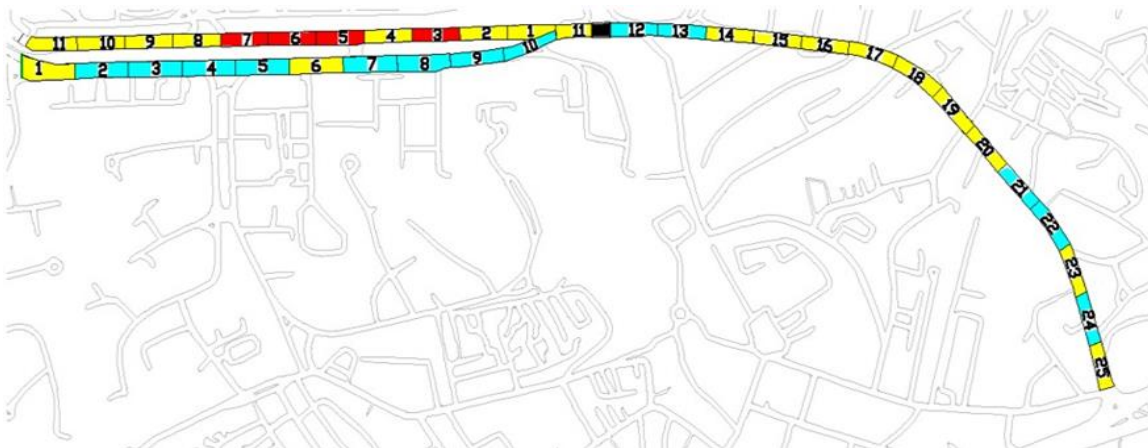
Adicionalmente, com as análises dos índices e classificações, foram observadas as distribuições das condições do pavimento por toda a extensão da Av. Jorge Amado, de acordo com os diferentes métodos. Para auxiliar na identificação dos pontos com necessidade de intervenção e realização de comparação entre os métodos, mapas com os 36 trechos foram preparados (Figura 3).

Pelo método LVC, das 36 seções avaliadas, 7 delas apresentaram um bom estado, enquanto 2 apresentaram estado regular, 9 apresentaram um estado ruim e 14 seções apresentaram uma condição péssima. Já no método SHRP, 13 apresentaram uma ótima condição, 22 apresentaram uma condição boa e uma seção apresentou uma condição regular. No método VIZIR, 13 apresentaram uma boa condição, 19 uma condição regular, enquanto 4 trechos apresentaram uma condição péssima. Em geral, a condição superficial do pavimento de acordo com o método SHRP, método VIZIR e método LVC foram, respectivamente: boa, regular e péssima.

Figura 3. Mapas das condições do pavimento asfáltico da Av. Jorge Amado segundo os respectivos métodos: (a) LVC, (b) SHRP e (c) VIZIR

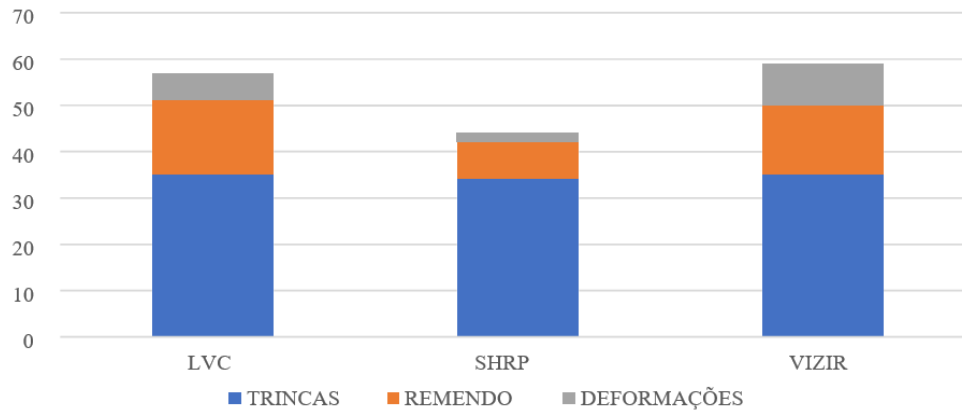
Figura 4. Quantidade de seções com ocorrência dos defeitos semelhantes entre os métodos de avaliação

Como pode ser observado na Figura 4, os números de seções acometidas por trincas são semelhantes entre os métodos, sendo de 35 para LVC e VIZIR e 34 para SHRP. Isso pode ser devido ao fato de ser o principal defeito encontrado na via, apresentando maior frequência. Já o número de seções acometidas por remendos é próximo entre os métodos VIZIR e LVC, com ocorrência de 15 e 16 seções, respectivamente.

Também a nível de comparação, a Figura 4 apresenta o número de seções com ocorrência de trincas, deformações e remendo, ou seja, a ocorrência dos defeitos semelhantes entre os métodos de avaliação.
