**25º Encontro Nacional de Conservação Rodoviária (ENACOR)
48ª Reunião Anual de Pavimentação (RAPV)**

**DESEMPENHO DE REVESTIMENTOS ASFÁLTICOS EM TERCEIRA FAIXA
EXECUTADOS COM LIGANTE HIMA E CAP 60/85-E: ESTUDO DE CASO DE
SEGMENTOS MONITORADOS NA SC-114**

Allan Monteiro Silva¹; Glicério Trichês².

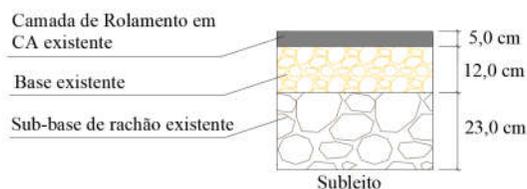
Figura 1. Perfil da estrutura existente.

O subleito e as espessuras das camadas que compõem a estrutura do pavimento existente foram obtidos através da abertura de janela de inspeção na fase de projeto. A Figura 1 apresenta o perfil da estrutura existente no local de execução dos segmentos experimentais.

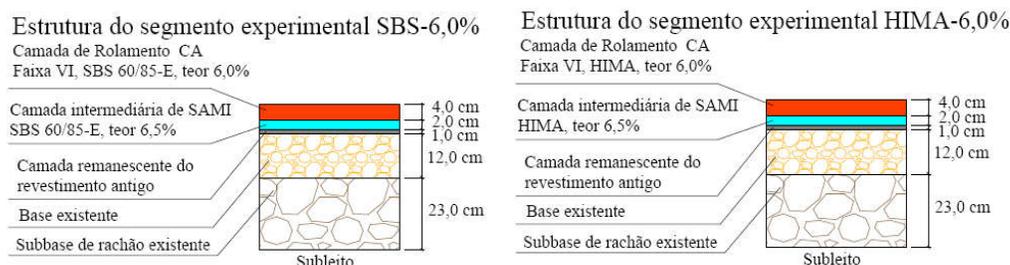
Figura 2. Perfil das estruturas dos segmentos experimentais.

- Fresagem do revestimento antigo, com espessura variável entre 5,0 e 7,0cm, sem atingir a camada de base para manter sua estabilidade e condições de compactação;
- Camada de SAMI, com CAP HiMA, com espessura de 2,0 cm;
- Camada de rolamento, com CAP HiMA, com espessura de 4,0 cm.

A Figura 2 mostra a estrutura dos dois segmentos experimentais.

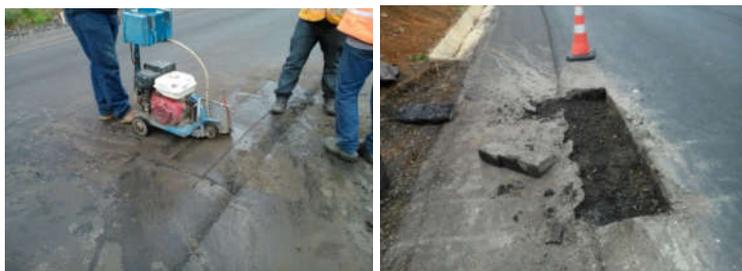
Figura 4. Extração de placas de concreto asfáltico no trecho experimental.
Fonte: Silva (2018).

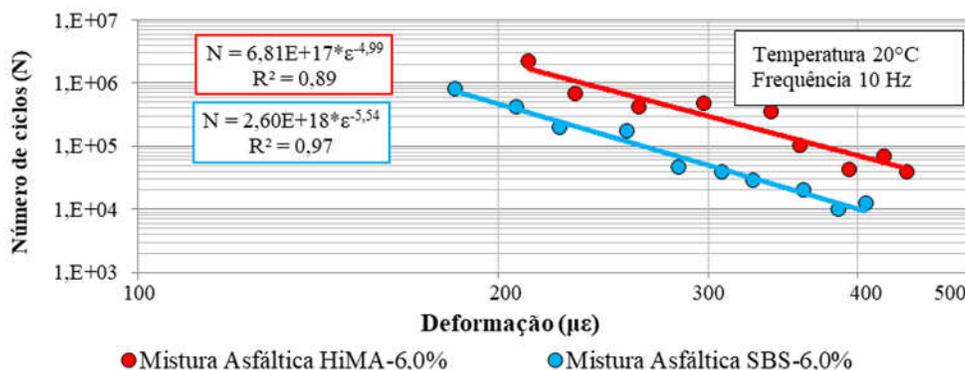
Figura 7. Comparativo das curvas de fadiga das 2 misturas.

A avaliação do comportamento à fadiga das misturas asfálticas deste estudo, bem como a comparação entre estas foi possível devido à realização do ensaio de fadiga no equipamento de flexão alternada em viga de quatro pontos. Na Figura 7 estão reproduzidas as curvas de fadiga para cada mistura empregada.

O nível de deformação aplicado na curva de desempenho demonstrou capacidade superior da resistência à fadiga da mistura HiMA-6,0% em cerca de 3,4 vezes comparada com a mistura SBS-6,0%, o que corrobora com os resultados de desempenho obtidos por Scholten *et al.* (2011), Klutz *et al.* (2016) e Klinsky *et al.* (2015). Em relação ao número $N_{8,2tf}$, obtido do Projeto de Reabilitação da Rodovia SC-114, determinado pela metodologia USACE, cujo valor é $1,07 \times 10^7$, e considerando-se, neste momento, o fator campo laboratório igual a 1, a mistura HiMA-6,0% seria cerca de 7,37 vezes mais resistente à fadiga enquanto que a mistura SBS-6,0% cerca de 2,13 vezes mais resistente em relação ao número de ciclos previsto até o décimo ano.

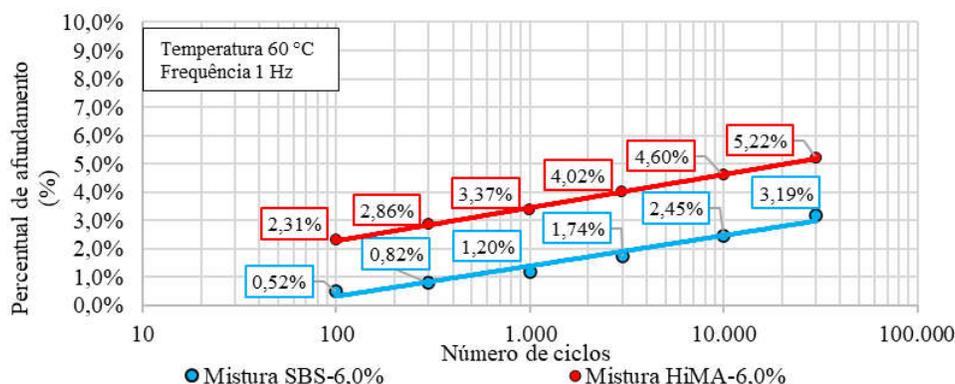
Figura 8. Evolução da deformação permanente das misturas asfálticas.

As misturas asfálticas podem sofrer deformações plásticas pela ação do carregamento em maior ou menor grau devido à variação da temperatura e frequência em função de suas características termoviscoelásticas e devido aos materiais que a compõem. A Figura 8 apresenta os resultados do afundamento, obtidos para cada mistura asfáltica dos segmentos experimentais onde é possível comparar o desempenho (SILVA, 2018). Em termos de nível da deformação plástica ocorrida, todas as misturas apresentaram desempenho satisfatório ao limite de 10% de afundamento proposto na especificação francesa para 30.000 ciclos (LCPC, 2007). A mistura HiMA-6,0% apresentou acomodação inicial maior que a mistura com SBS-6,0%, que se refletiu ao longo do restante do ensaio.
